舗装維持管理計画策定業務委託 報告書 (概要版)

本業務は、神川町公共施設等総合管理計画（平成 28 年 3 月）により定められたインフラ施設の基本的な方針に基づいた個別施設計画の策定を行うために、神川町が管理する道路及び林道を対象に路面性状調査を行った上で、舗装の維持管理を効率的かつ効果的に行うための修繕計画の策定を行うことを目的とした。

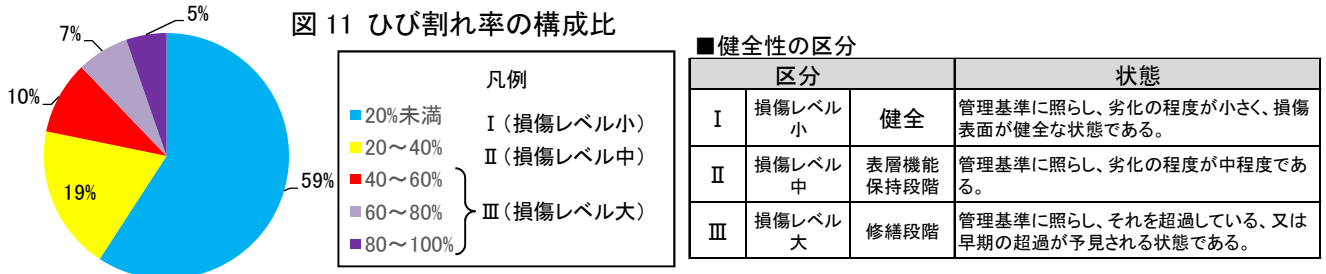
本年度に実施した路面性状調査結果より、ひび割れ率など路面性状の指標について構成比を整理した。ひび割れ率に着目すると、「損傷中」と「損傷大」が約4割を占め、ひび割れ率は比較的高い状態となっている。（図11）
