神奈川県逗子市のがけ崩れをふまえた急傾斜地(がけ地)の点検を行う際のポイント

◆がけ崩れの概要

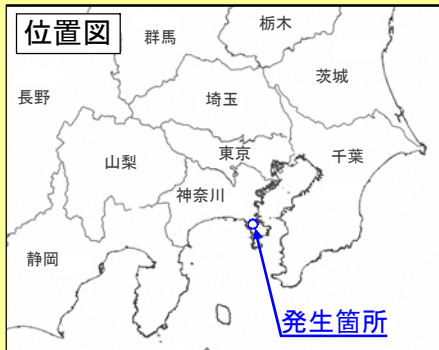
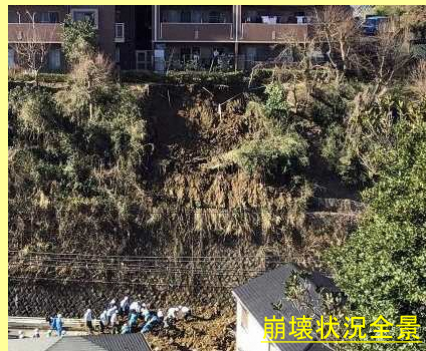
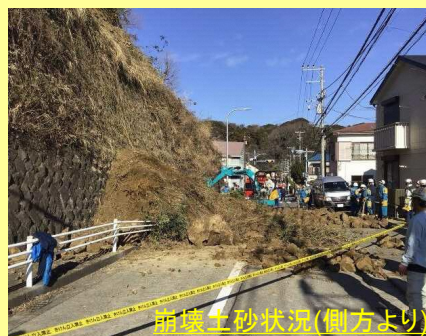
崩壊規模: 幅8~9m、長さ8m、深さ1m程度

被害状況: 死者1名(歩道歩行中に崩落土砂に巻き込まれ死亡)

- ①風化した凝灰岩(ぎょうかいがん: 火山灰が固まった岩石)が崩落したものと考えられる。
- ②植生が貧弱であるうえ、地表温度の変化や風の影響を受けやすく乾燥・湿潤を繰り返し受け易いなどの悪条件が重なったものと推察される。
