# 神川町公共施設長期保全計画（案）

【 計 画 書 】

令和2（2020）年1月

神川町

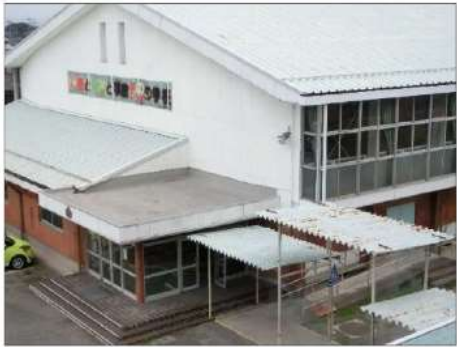
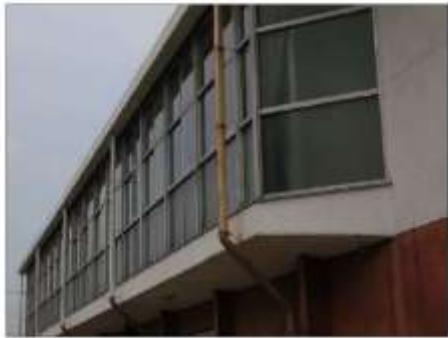
施設名	丹荘小学校	建物名	屋内体育館
劣化状況			
<ul style="list-style-type: none"> <li>・ 渡り廊下の屋根がサビついています。</li> </ul>		<ul style="list-style-type: none"> <li>・ 豎樋の支持金具が切れています。</li> </ul>

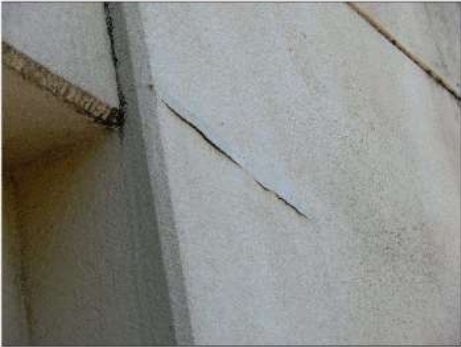
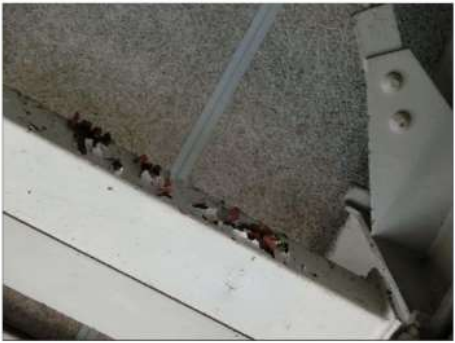
施設名	渡瀬小学校	建物名	屋内体育館
劣化状況			
<ul style="list-style-type: none"> <li>・外壁に浮き、剥離が見られます。</li> </ul>		<ul style="list-style-type: none"> <li>・天井の梁の塗装が剥がれています。</li> </ul>

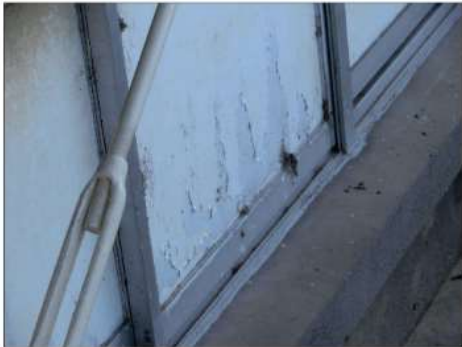
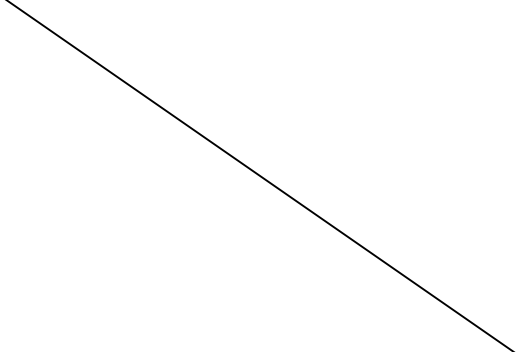
<ul style="list-style-type: none"> <li>・外壁が劣化しています。</li> </ul>

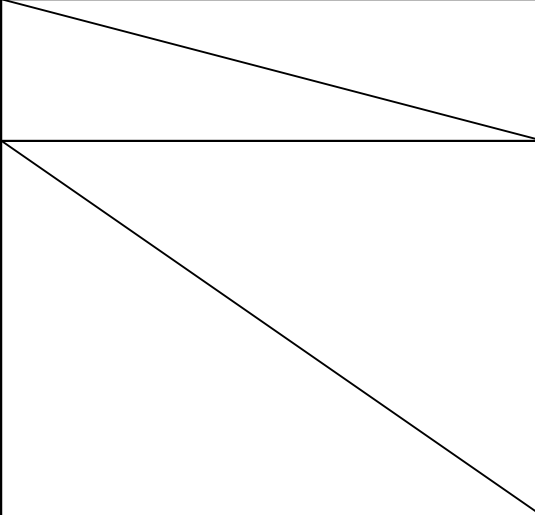
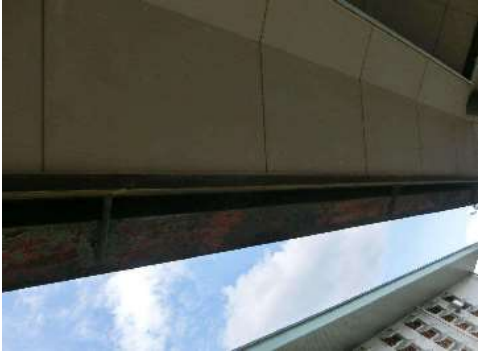
施設名	神川中学校	建物名	柔剣道場
劣化状況			
<ul style="list-style-type: none"> <li>・ 屋根がサビついています。</li> </ul>

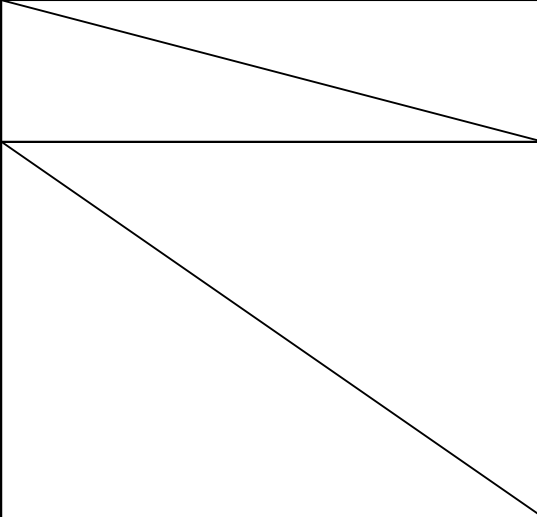
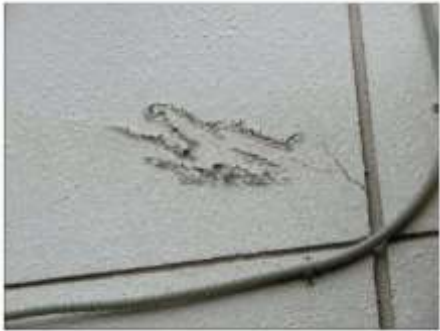
施設名	神川幼稚園	建物名	幼稚園園舎2
劣化状況			
<ul style="list-style-type: none"> <li>・外壁の仕上げ材が剥がれ落ちています。</li> </ul>

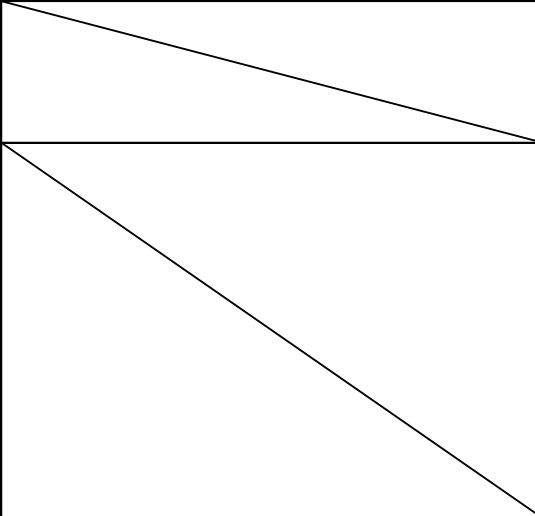
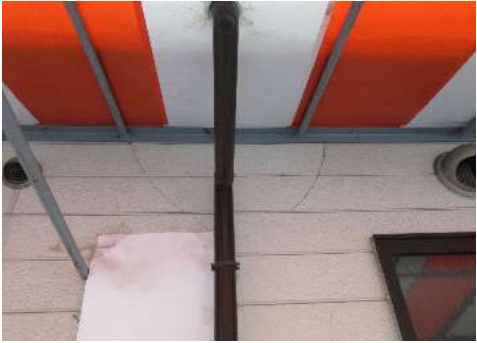
施設名	地域振興施設神泉	建物名	道のオアシス神泉
劣化状況			
外壁にひび割れがみられます。

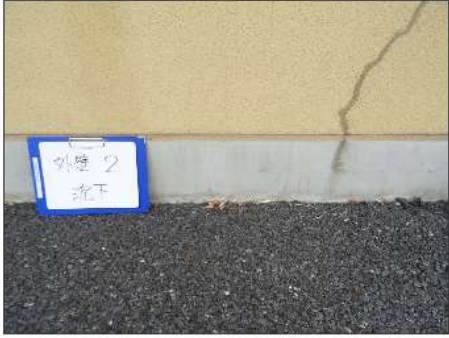
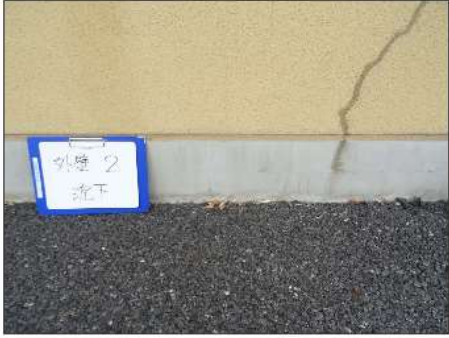
施設名	神川町総合福祉センター	建物名	福祉センター
劣化状況			
・沈下が見られます。

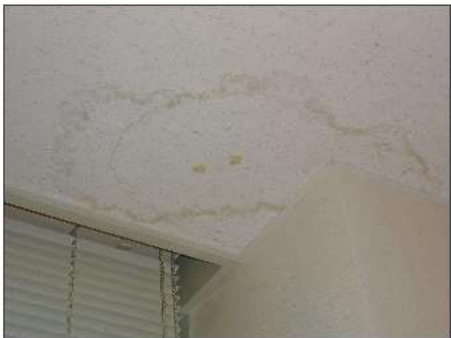
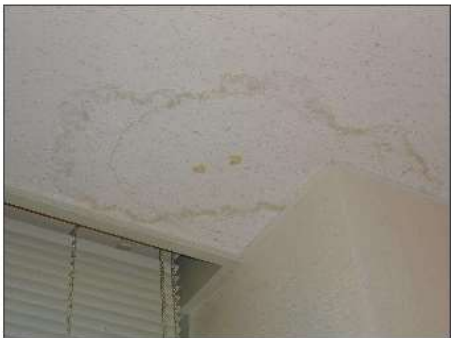
施設名	神川町中央公民館	建物名	公民館
劣化状況			
<ul style="list-style-type: none"> <li>天井に雨漏り跡が見られます。</li> </ul>

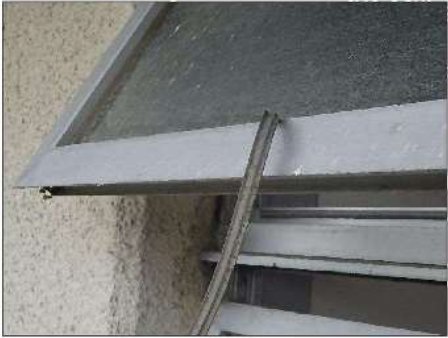
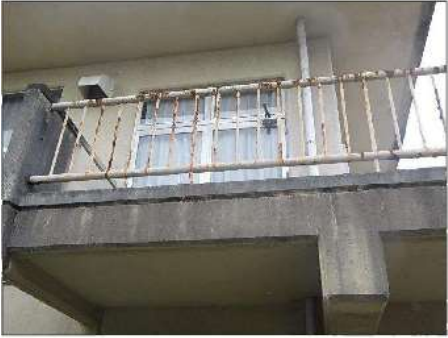
施設名	ふれあいセンター	建物名	ふれあいセンター
劣化状況			
<ul style="list-style-type: none"> <li>・窓ガラスシール材が劣化しています。</li> </ul>		<ul style="list-style-type: none"> <li>・ベランダの手すりがサビびついています。</li> </ul>

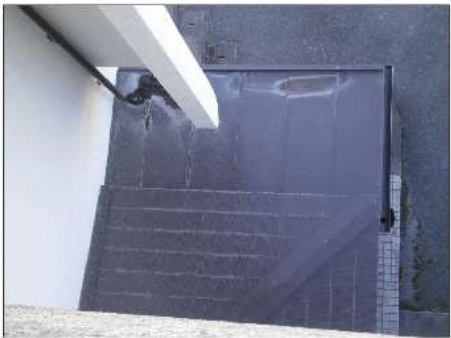
施設名	水道課庁舎	建物名	水道課庁舎
劣化状況			
・屋根に劣化が見られます。		・ルーフドレンに劣化が見られます。
